ООО «БАТУМСКИЙ МОРСКОЙ ПОРТ»

**Капитальный ремонт
причалов № 4-5, 6, гидротехнической части
паромной переправы**

**Раздел 3. Капитальный ремонт
гидротехнической части паромной переправы.
Гидротехническая часть**

2014г.

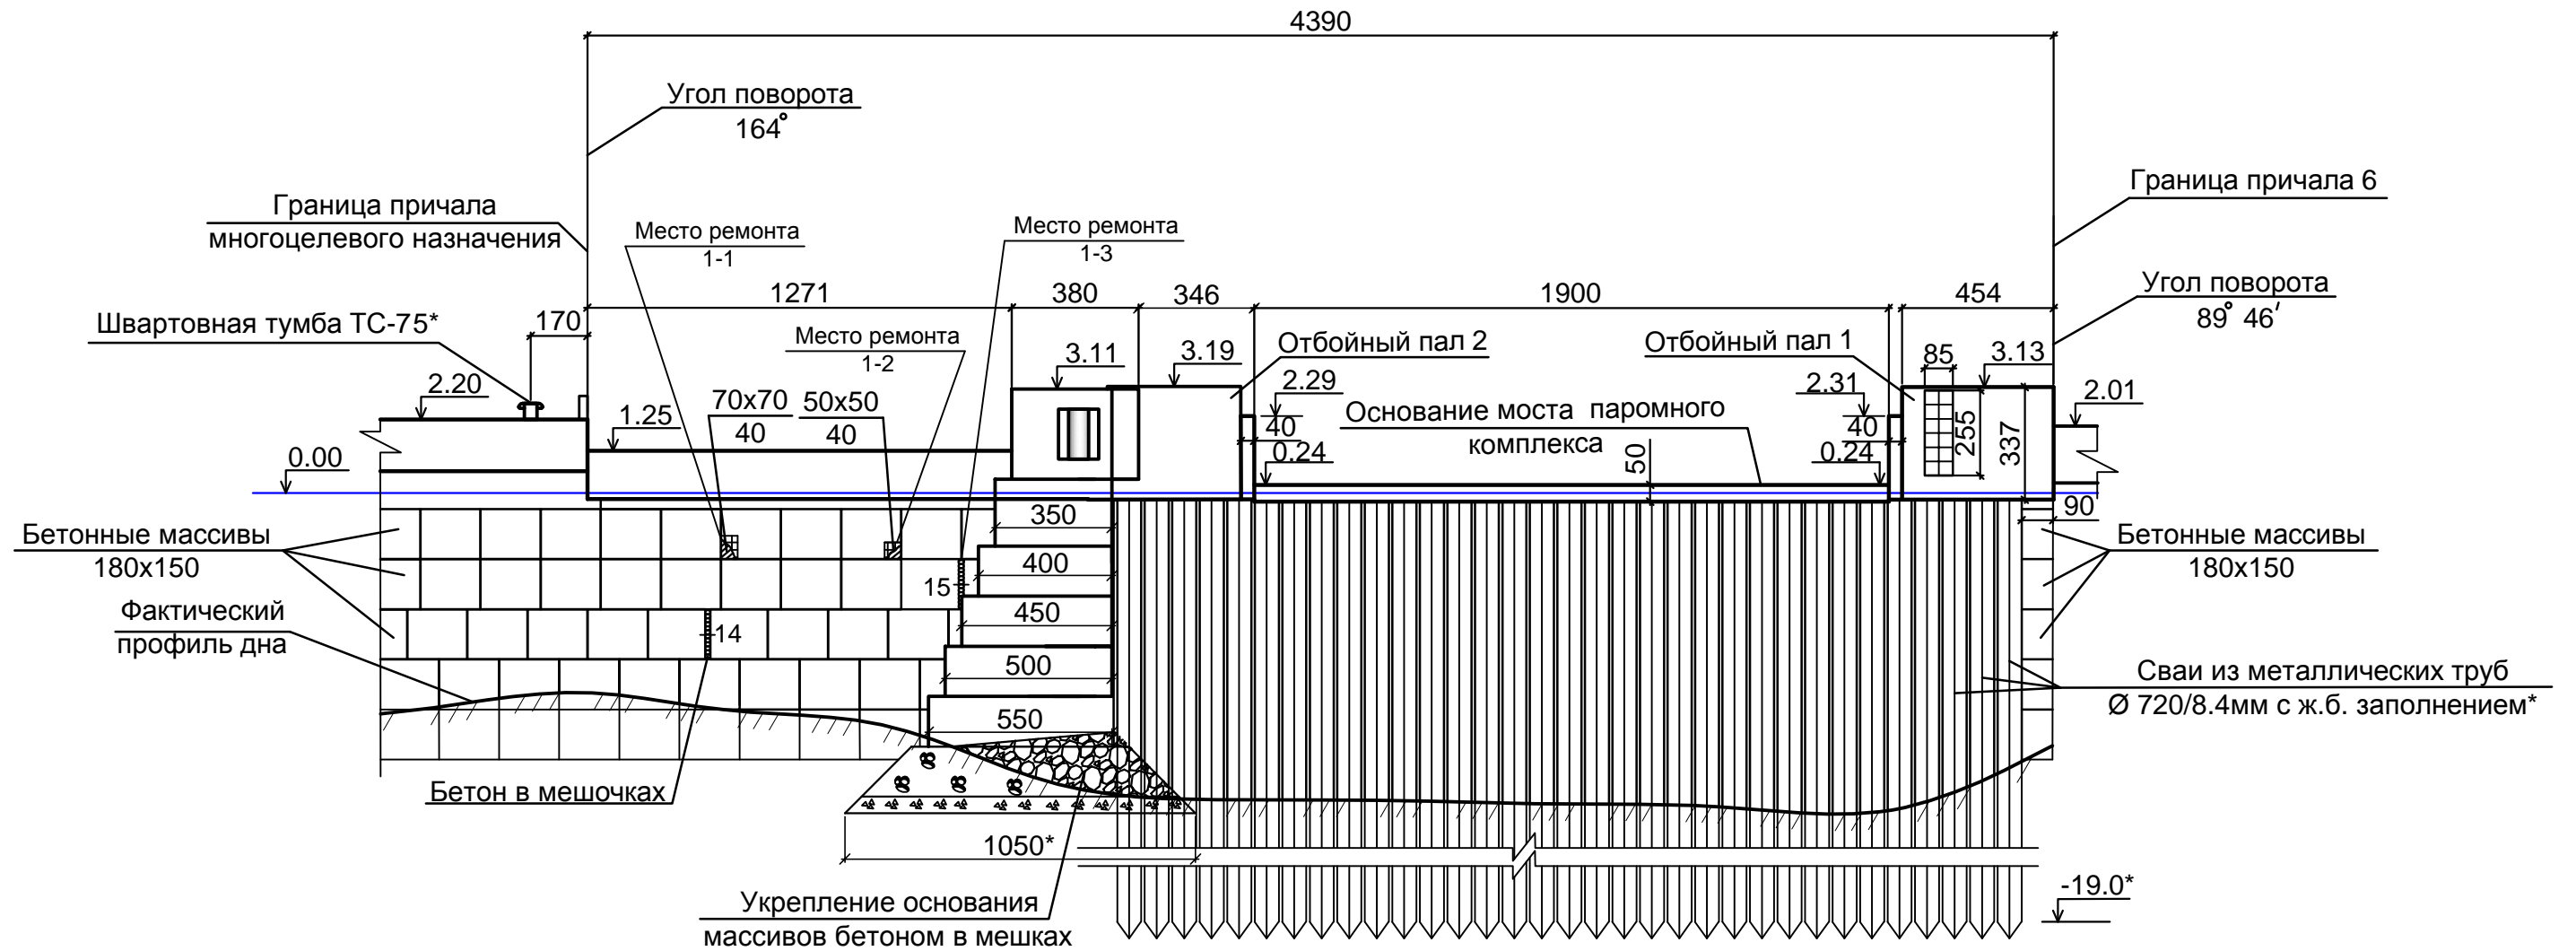
Зафиксированы локальные повреждения массивов в виде сколов углов. Зазоры между массивами не превышают 10см, за исключением зазора между массивами четвертого курса в районе ПК3+3,0м (15см) и зазора между массивами третьего курса в районе ПК4 (14см, частично заделан мешочками с бетонами).

N места ремонта	Наименование разрушения	Площадь, м ²	Объем, м ³	Место нахождения	Объем материалов
1-1	Повреждение массива	0,49	0,20	ПК4	бетон В25 - 0,2 м ³ микросилика - 13 кг пластификатор - 1 л
1-2	Повреждение массива	0,25	0,10	ПК4+5,0м	бетон В25 - 0,1 м ³ микросилика - 6,5 кг пластификатор - 0,5 л
1-3	Зазор между массивами	0,23	0,07	ПК4+7,2м	бетон в мешочках - 0,07 м ³

- ремонт массивовой стенки пониженной площадки;
- замена отбойных устройств.

Выполнение ремонта массивов лицевой стенки, заделка зазоров между массивами осуществляется при помощи водолазов.

Данный лист читать совместно с листами 1,2.
 Общий объем материала
 бетон в мешочках - 0,07 м³
 бетон - 0,3 м³
 микросилика - 19,5 кг
 пластификатор - 1,5 л

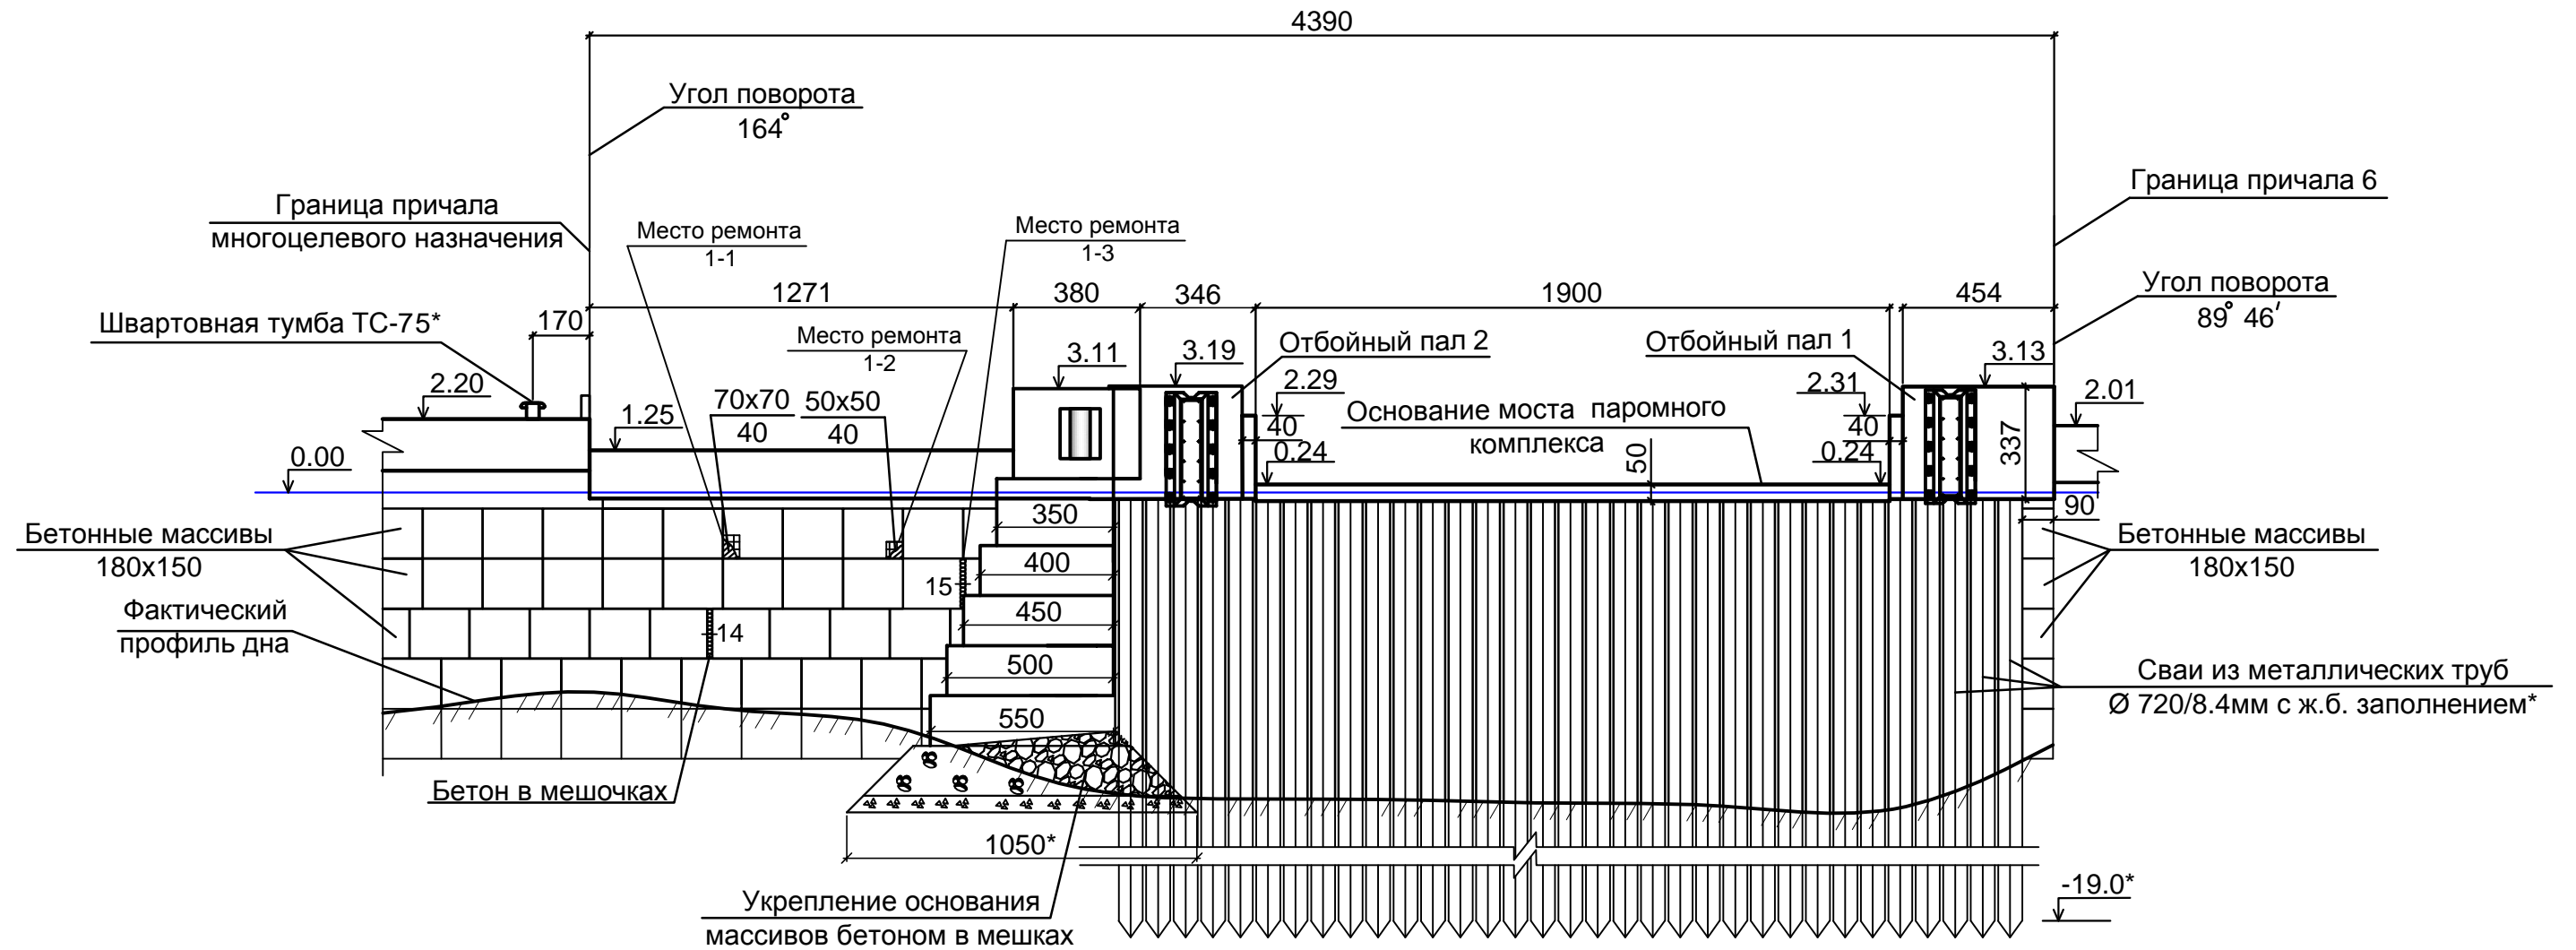
Существенных повреждений материала специальных отбойных устройств и узлов крепления не зафиксировано. Однако, отдельные незначительные повреждения различных элементов конструкции отбойных устройств, могут свидетельствовать об угрозе долговечности конструкции. В связи с этим, а также в связи отсутствием информации о механических и энергетических характеристиках специальных отбойных устройств, целесообразно рассмотреть вопрос о замене специальных отбойных устройств современными, более технологичными и энергоемкими устройствами.

Настоящий рабочий проект предусматривает установку отбойных устройств SX-P-800 фирмы FenderTeam.
