ООО «БАТУМСКИЙ МОРСКОЙ ПОРТ»

**Капитальный ремонт
причалов № 4-5, 6, гидротехнической части
паромной переправы**

**Раздел 3. Капитальный ремонт
гидротехнической части паромной переправы.
Гидротехническая часть**

2014г.

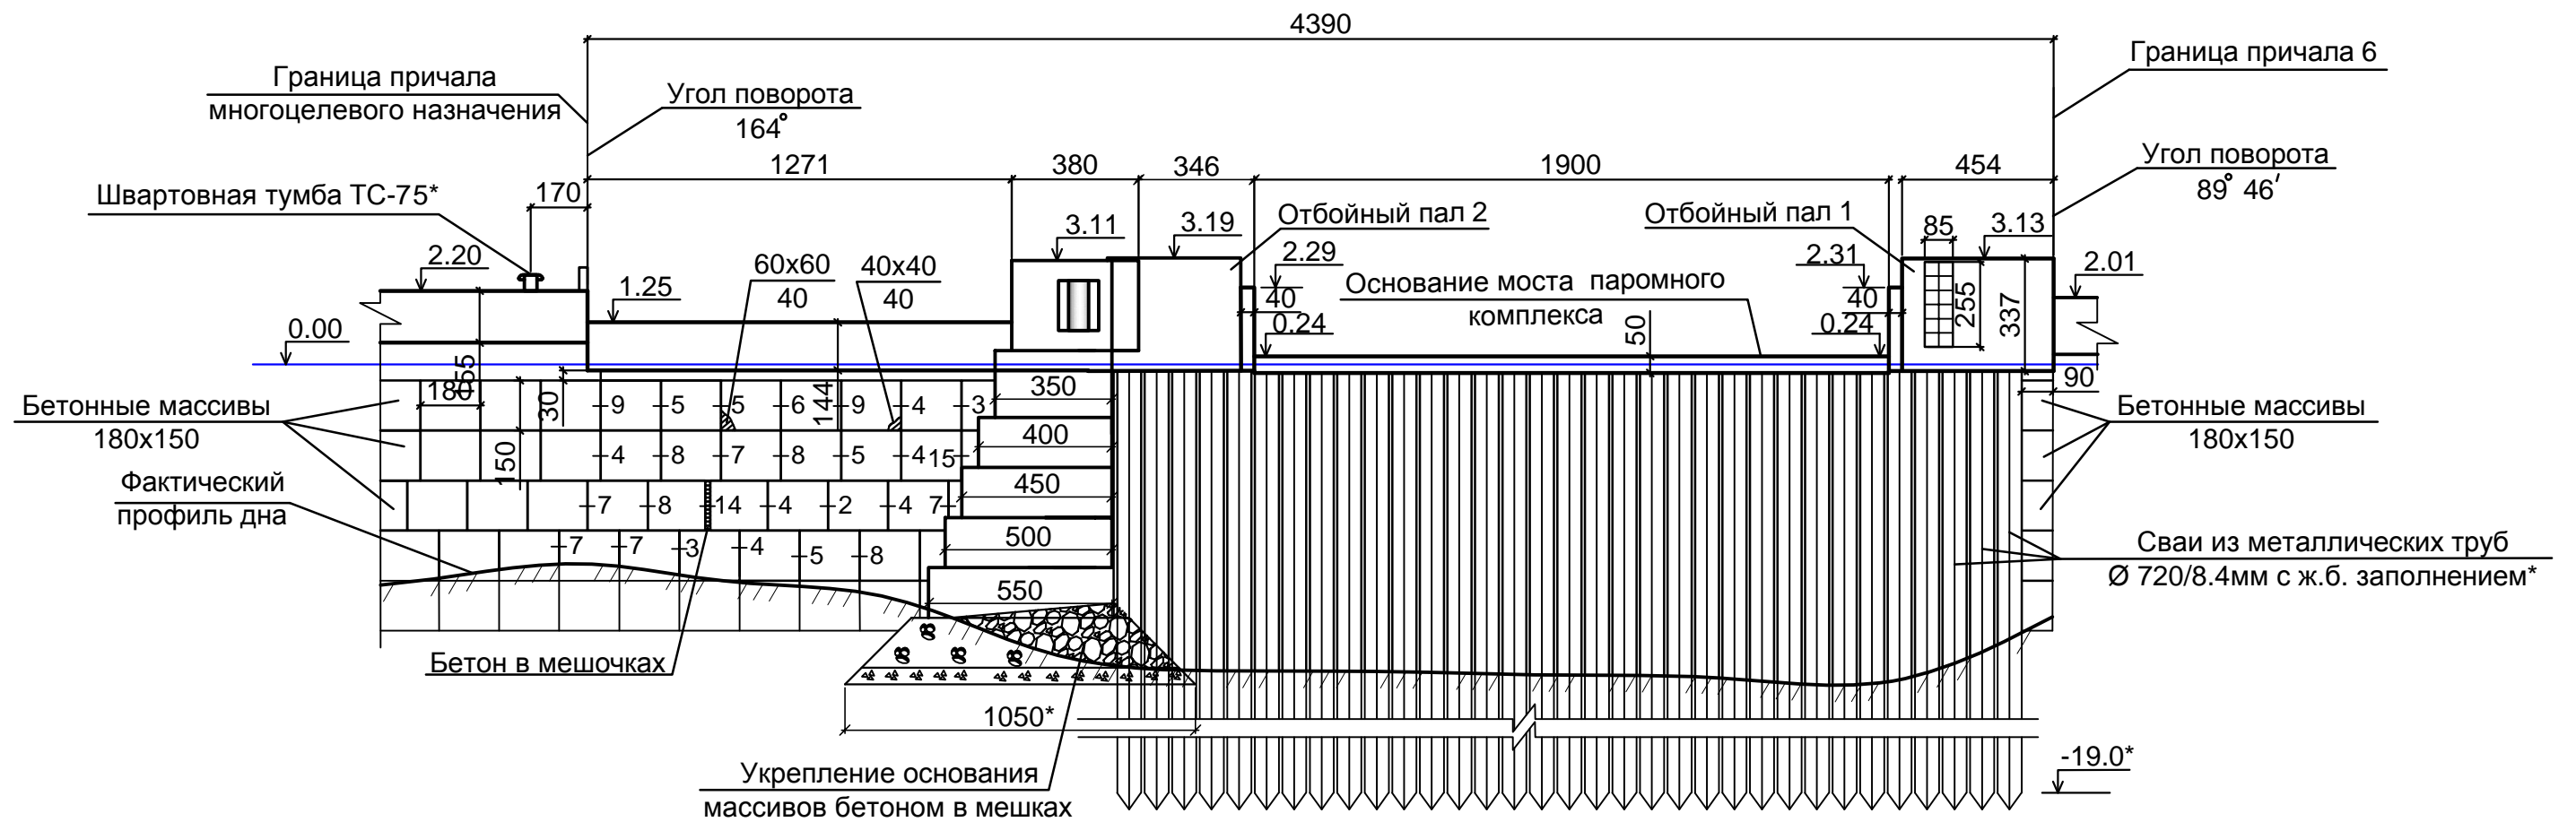
Зафиксированы локальные повреждения массивов в виде сколов углов. Зазоры между массивами не превышают 10см, за исключением зазора между массивами четвертого курса в районе ПК3+3,0м (15см) и зазора между массивами третьего курса в районе ПК4 (14см, частично заделан мешочками с бетонами).

N места ремонта	Наименование разрушения	Площадь, м ²	Объем, м ³	Место нахождения	Объем материалов
1-1	Повреждение массива	0,49	0,20	ПК4	бетон В25 - 0,2 м ³ микросилика - 13 кг пластификатор - 1 л
1-2	Повреждение массива	0,25	0,10	ПК4+5,0м	бетон В25 - 0,1 м ³ микросилика - 6,5 кг пластификатор - 0,5 л
1-3	Зазор между массивами	0,23	0,07	ПК4+7,2м	бетон в мешочках - 0,07 м ³

Техническое состояние пониженной площадки – удовлетворительное. Вместе с тем необходимо выполнение ремонтных работ по устранению зафиксированных дефектов.
